# Evaluasi kios sederhana pada kawasan pesisir pantai pami dengan pendekatan arsitektur ekologis serta peran vegetasi pantai sebagai penyaring alami

**Kata kunci:** Kios; Kawasan Pesisir; Arsitektur Ekologi; Vegetasi Pantai.

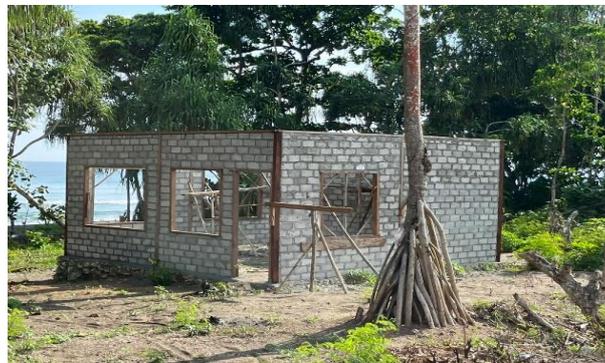
**Fig. 1:** Kondisi Eksisting Hunian Terbangun Pada Kawasan Pantai Pami.

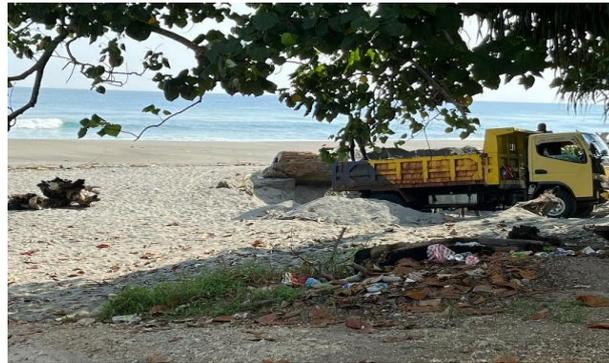
**Fig. 2:** Kondisi Eksisting Pengambilan Pasir Laut Pada Kawasan Pantai Pami.

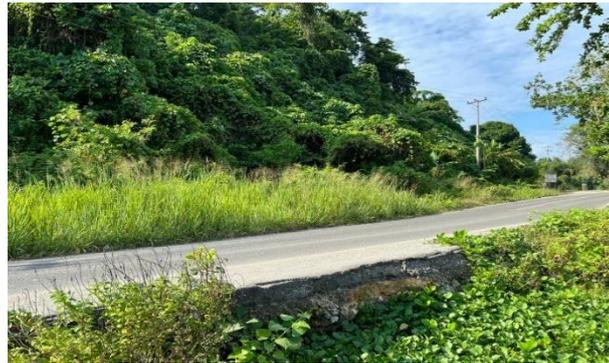
**Fig. 3:** Kondisi Eksisting Kerusakan Jalan Pada Kawasan Pantai Pami

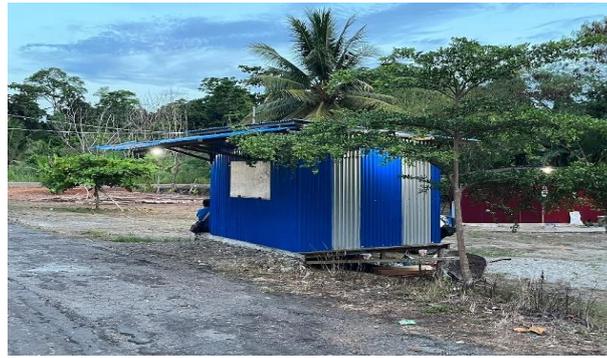
Fig. 4: Kios Sederhana Sebagai Objek Penelitian.

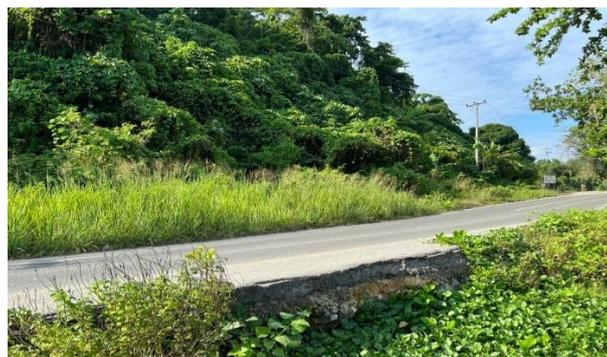
Tujuan dari diciptakannya kawasan hijau adalah sebagai salah satu upaya untuk mencegah pemanasan global. Disekitar bangunan sebagai objek studi kasus justru penghijauan yang ada mulai ditebang untuk pembangunan bangunan di kawasan pantai pami. Dibeberapa tempat akibat dari penebangan vegetasi pantai sebagai penyaring alami sudah menimbulkan kerusakan salah satunya erosi.

Fig. 6: Erosi Pada Jalan Kawasan Pantai Pami.

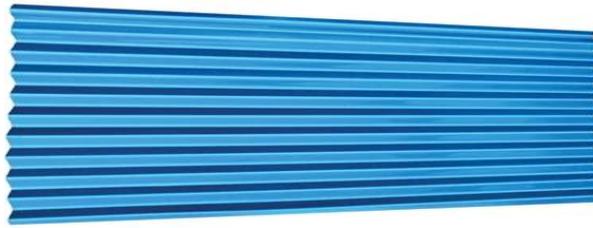
Fig. 7: Material Yang Digunakan Pada Objek Penelitian.

Bangunan (kios) studi kasus ini memakai bahan material seng sebagai penutup atap sekaligus sebagai material dinding, sedangkan kolom dan lantai menggunakan kayu dengan struktur panggung.

Permasalahan	Solusi	Fungsi	Teknologi
Penggunaan material kios yang tidak ramah lingkungan	Penggunaan seng sebagai dinding dapat diganti dengan kayu atau bambu yang lebih ramah lingkungan. Penerapan penggunaan material kayu pada kawasan pesisir juga akan memberikan kesan alami.	Penggunaan kayu dalam pengolahannya hemat energi, kayu menghasilkan emisi karbon yang rendah dan dapat menyimpan karbon dalam waktu yang lama

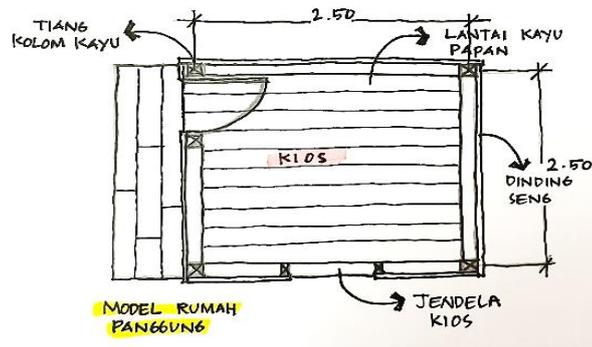
Fig. 8: Denah Objek Penelitian.

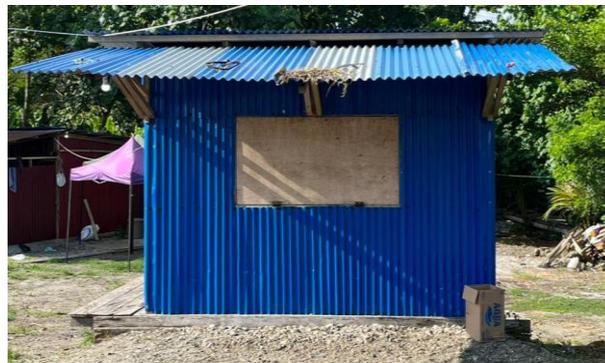
Fig. 9: Tampak Depan Objek Penelitian.

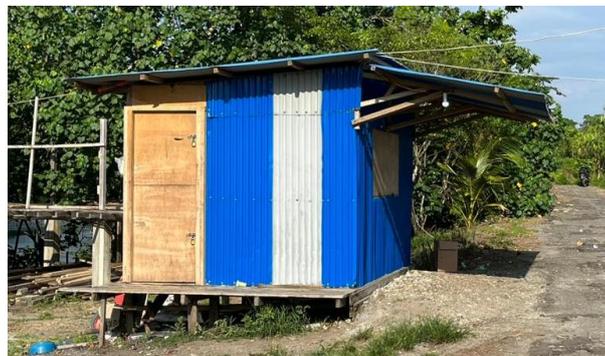
Fig. 10: Tampak Depan Objek Penelitian.

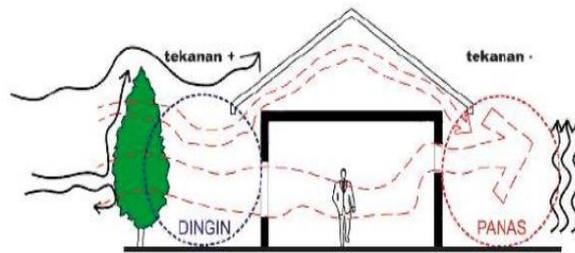
Fig. 11: Ventilasi Alami Yang Baik Pada Bangunan.

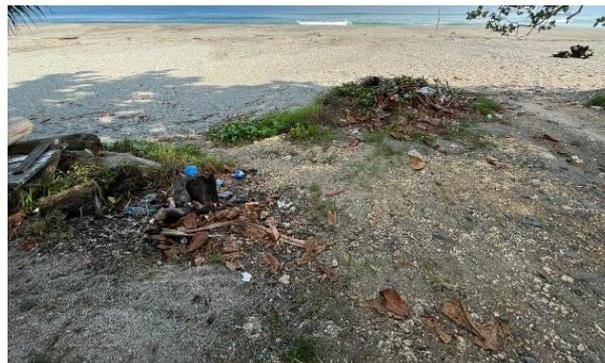
Respect for Site dimana keberadaan bangunan baik dari segi konstruksi, bentuk dan pengoperasiannya tidak merusak lingkungan sekitar (Brenda dan Robert Vale, 1991). Yang artinya bahwa Bangunan yang baik tidak akan merugikan lingkungan sekitar. Pada bangunan studi kasus ini terdapat beberapa hal yang menimbulkan dampak terhadap lingkungan, salah satunya ialah sampah yang timbul akibat adanya bangunan (kios) juga masyarakat yang datang.

Fig. 12: Kondisi Eksisting Sampah Pada Kawasan Pantai Pami.

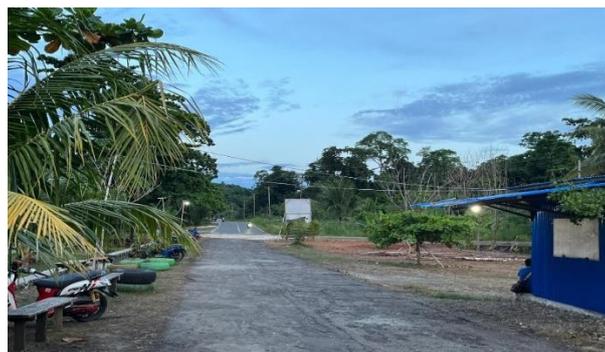
Dalam studi kasus, energi listrik yang digunakan berasal dari PLN. Sehingga perlu memanfaatkan sistem energi terbarukan seperti panel surya dengan mengubah pancaran sinar matahari menjadi tenaga listrik.

Fig. 13: Kondisi Eksisting Listrik Pada Kawasan Pantai Pami

Tidak ada penggunaan energi	Menggunakan energi terbarukan seperti panel surya dengan memanfaatkan sinar matahari dapat dipasang pada atap kios sederhana sehingga dapat menerangi kios juga daerah/Kawasan pantai.	Hemat dan berkontribusi untuk mengurangi pemanasan global karena sangat ramah lingkungan

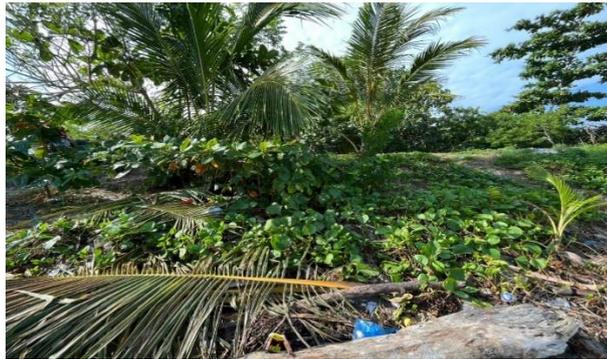
Pada Kawasan studi kasus ditemukan beberapa tetumbuhan menjalar dengan jumlah kecil dikarenakan sudah di bersihkan untuk pembukaan lahan.

Fig. 14: Kondisi Eksisting Jenis Pes-Caprae Pada Kawasan Pantai Pami.

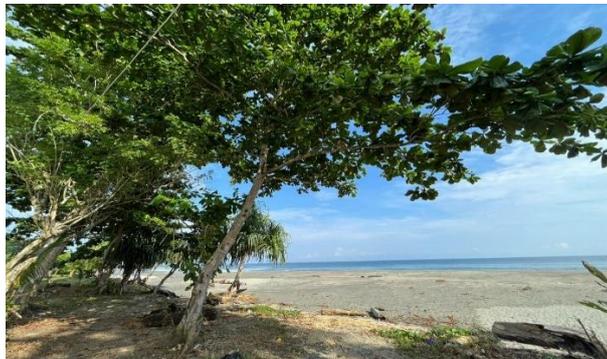
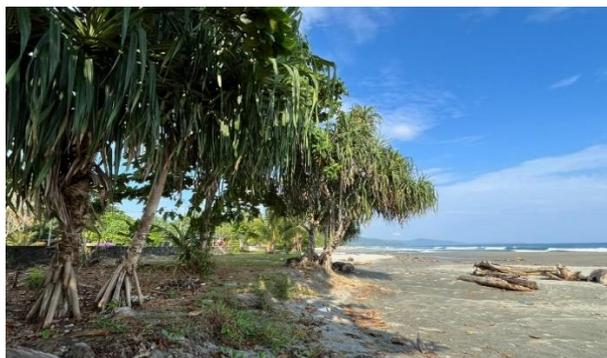
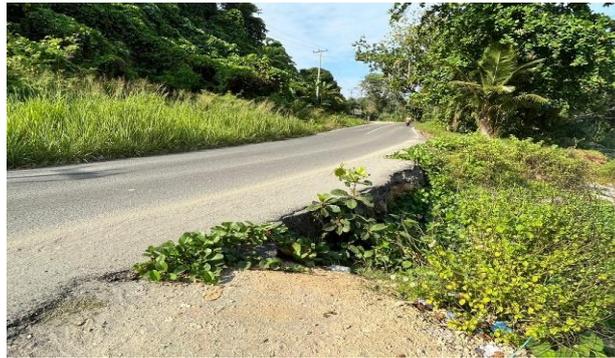
Pada Kawasan studi kasus ditemukan beberapa pepohonan dengan jenis barringtonia yaitu pandan laut juga jenis pohon besar lainnya seperti ketapang yang mulai ditebang.

Fig. 15: Kondisi Eksisting Jenis Barringtonia Pada Kawasan Pantai Pami.

Fig. 16: Kondisi Eksisting Jenis Barringtonia Pada Kawasan Pantai Pami.

Fig. 17: Kondisi Eksisting Jenis Barringtonia Pada Kawasan Pantai Pami.

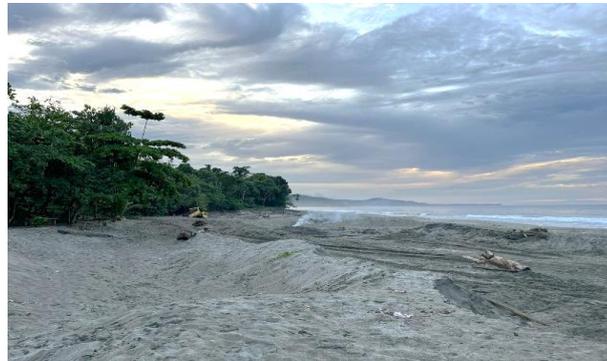
Pada Kawasan studi kasus tidak ditemukan tumpukan pasir-pasir dikarenakan diarea tersebut pasir justru diambil dengan jumlah yang banyak sebagai kebutuhan manusia. Sehingga tumpukan pasir yang terbentuk bisa saja bukan karena terbentuk secara alami namun karena pasir telah diambil dan membentuk tumpukan/gumuk pasir.

Fig. 18: Kondisi Eksisting Pasir Yang Diambil Pada Kawasan Pantai Pami.

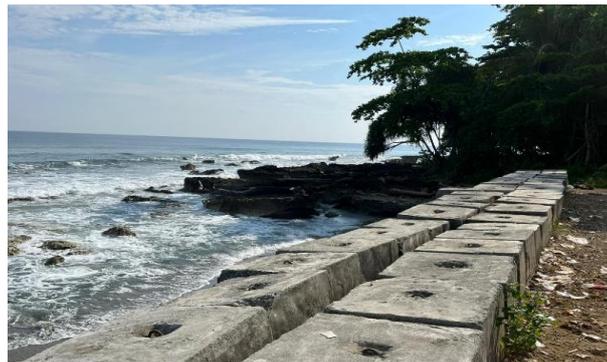
Vegetasi pantai pada Kawasan pantai pami secara tidak sadar perlahan mulai mengalami penurunan kualitas dengan vegetasi pantai yang mulai di hilangkan sedikit demi sedikit oleh aktivitas manusia sehingga di beberapa tempat mulai terjadi erosi meskipun sudah ada sedikit penanganan untuk menahan air laut yang mengakibatkan kerusakan jalan. Namun apabila terus dibiarkan dan tidak ada kesadaran dapat dipastikan Kawasan pami akan terus mengalami penurunan kualitas.

Fig. 19: Kondisi Eksisting Pasir Penahan Air Laut Pada Kawasan Pantai Pami.
